SISMA IN ABRUZZO, INGEGNERI A CONFRONTO

PALAZZO PIETROPAOLI INIZI '700

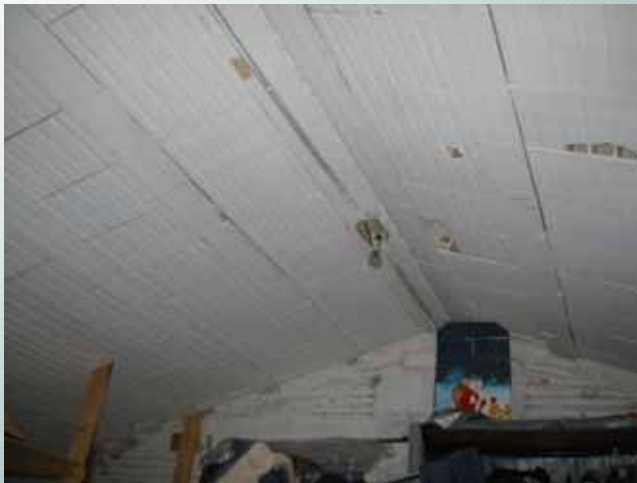
Il solaio di copertura era stato sostituito negli anni settanta con un solaio in laterocemento non spingente ben collegato alle murature portanti

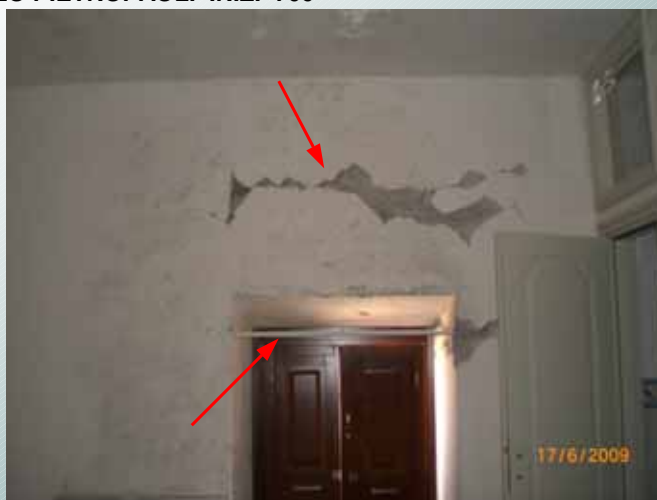
Le catene, visibili in corrispondenza delle finestre, hanno assolto efficacemente al loro compito. Si notano solo alcune lesioni in corrispondenza delle fasce di piano.

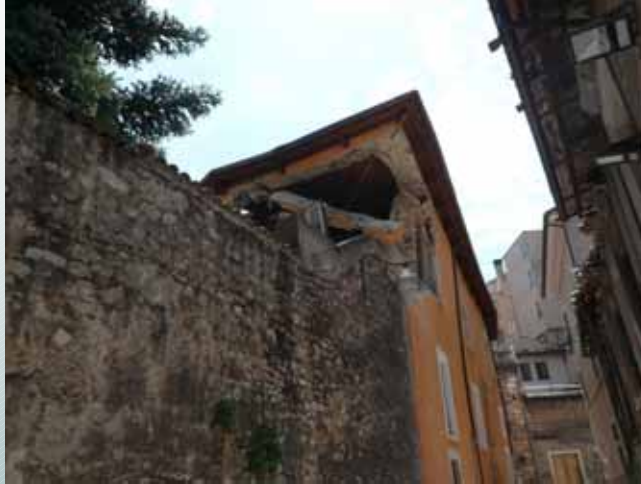
- Edificio a circa 50 m dal precedente del tardo '700.
- Erano in corso i lavori di restauro ed era già stato sostituito il solaio di copertura con elementi lignei e realizzato un cordolo perimetrale in c.a.

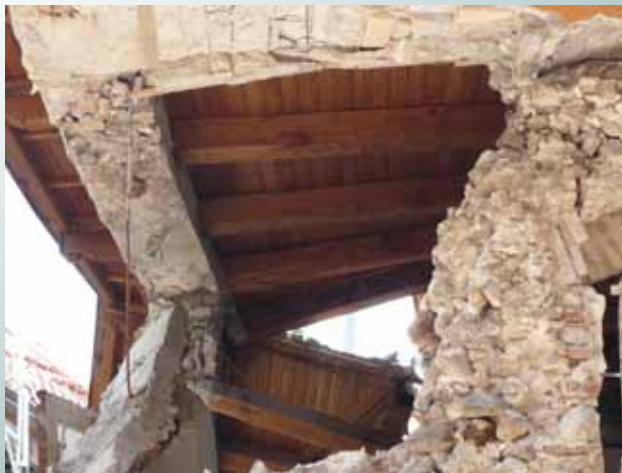
- Crolli importanti dello spigolo Ovest con meccanismo di ribaltamento fuori piano della muratura sommitale.
- Muratura pessima con tessitura irregolare non trattenuta da catene.
- Mancanza di collegamento tra cordolo sommitale e muratura sottostante.

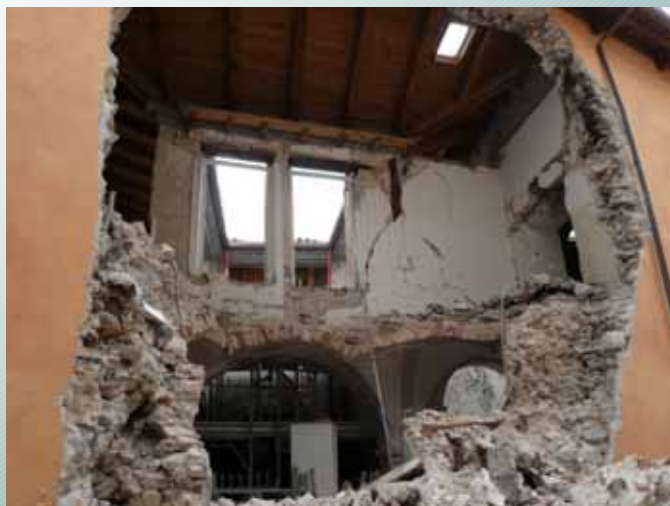
- Crollo di un intero settore della facciata Sud-Est e delle volte del primo piano

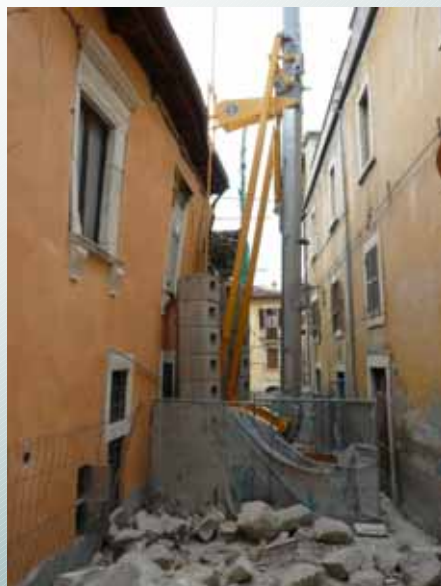
Ribaltamento fuori piano dello spigolo Nord, la gru ha evitato il crollo

L'edificio è stato costruito dopo un notevole lasso di tempo dal terremoto del 1703 con materiali scadenti e con tecniche costruttive non adeguate. L'intervento recente non lo ha certo migliorato.

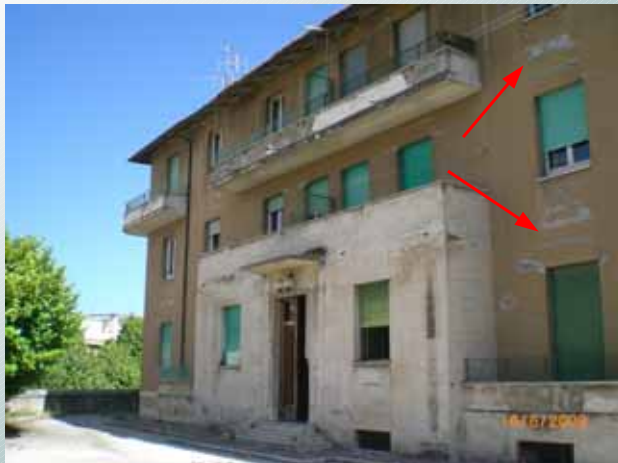
- Il fabbricato è stato costruito nel dopoguerra alla fine degli anni '40
- Edificio regolare in pianta ed in altezza
- Murature portanti in mattoni a due teste con malta di buona qualità
- Solai in laterocemento con cordoli in c.a.
- Solo alcune lesioni a taglio nelle fasce di piano della Facciata Sud

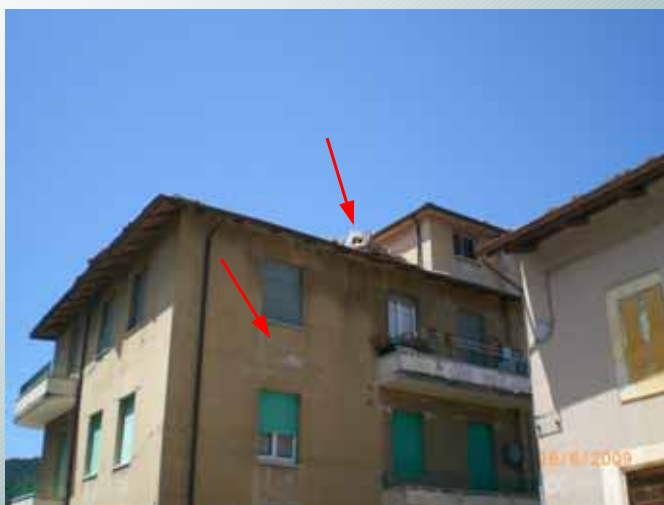
- Lesioni nelle fasce di piano della facciata Nord
- Torrette di camino pericolanti sulla copertura

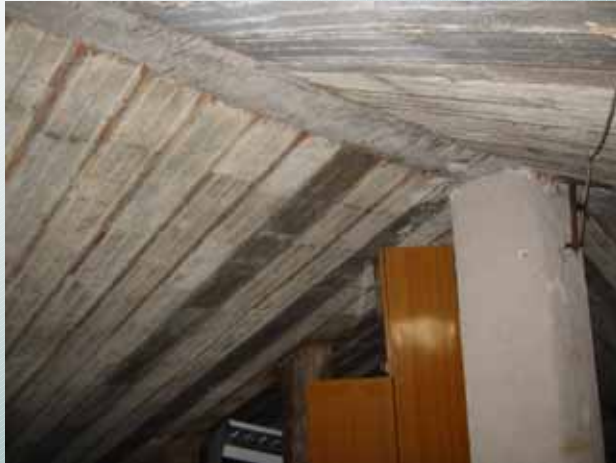
Tetto in laeroemento non spingente

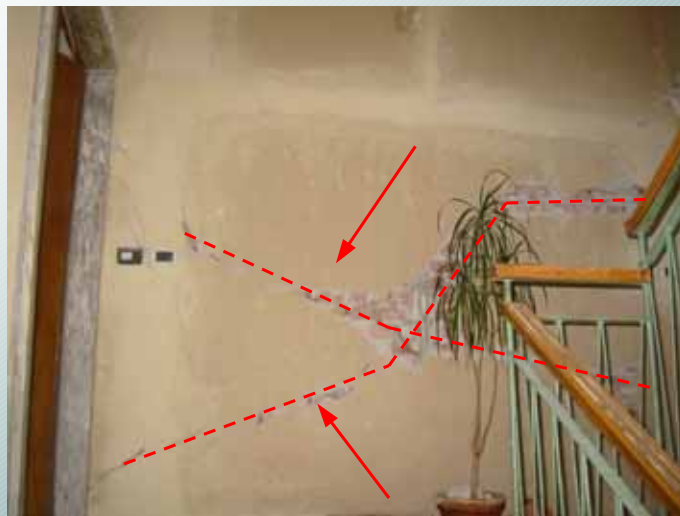
Muratura centrale di spina con lesioni a taglio nelle due direzioni

All'interno lesioni importanti nel muro di spina e danneggiamento dell'intonaco
L'edificio ha dissipato l'energia del sisma danneggiandosi, ma non ha subito crolli

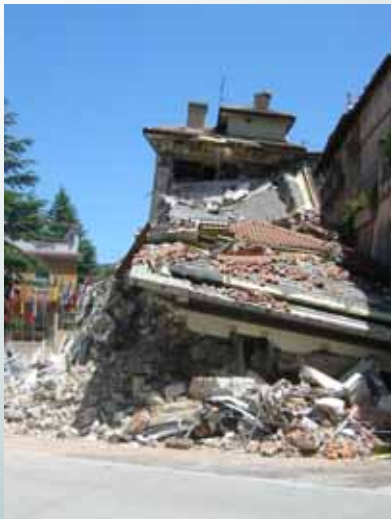
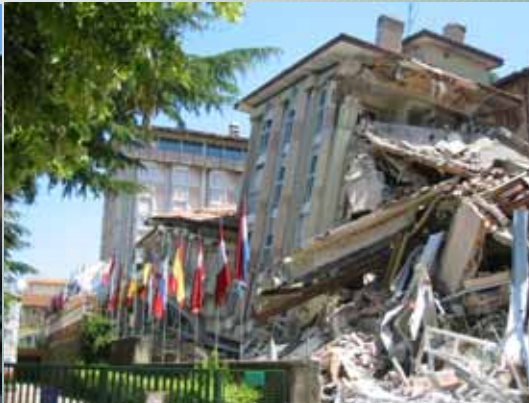
- Edificio non regolare in altezza con forma allungata
- Piano terra a piloti (piano soffice)
- Materiali e particolari costruttivi non adeguati
