SISMA IN ABRUZZO INGEGNERI A CONFRONTO

INTERVENTI RECENTI SU MURATURA STORICA

Dott. Ing. Paolo Girardello

INTERVENTI PIU' DIFFUSI, RILEVATI NEGLI EDIFICI STORICI TUTELATI ALL'INTERNO DEL CENTRO STORICO

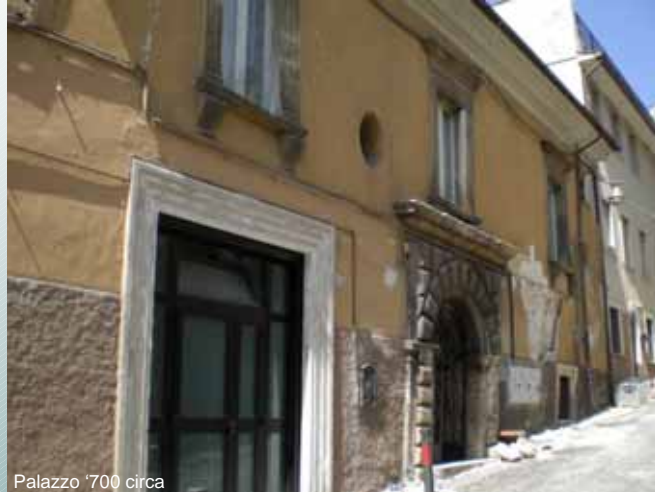
Palazzo '700 circa

Interventi successivi al terremoto del 1958 (5.0 Richter, VIII Mercalli)
Muratura storica incoerente

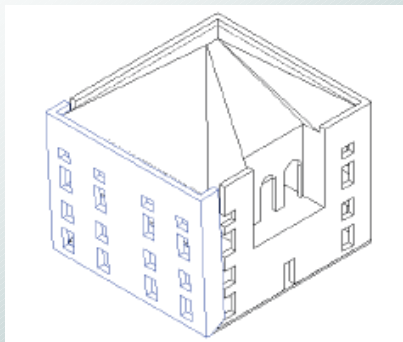
Ribaltamento parete perimetrale

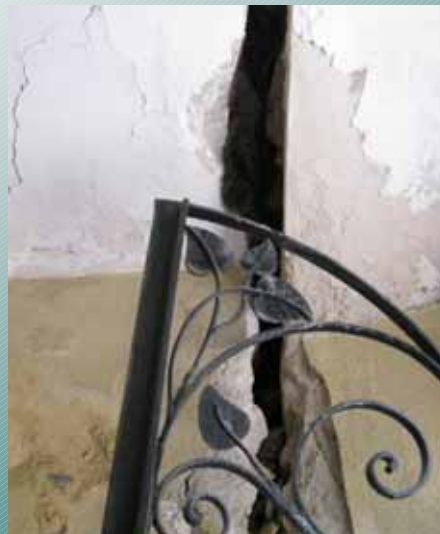
Meccanismo di ribaltamento parete perimetrale

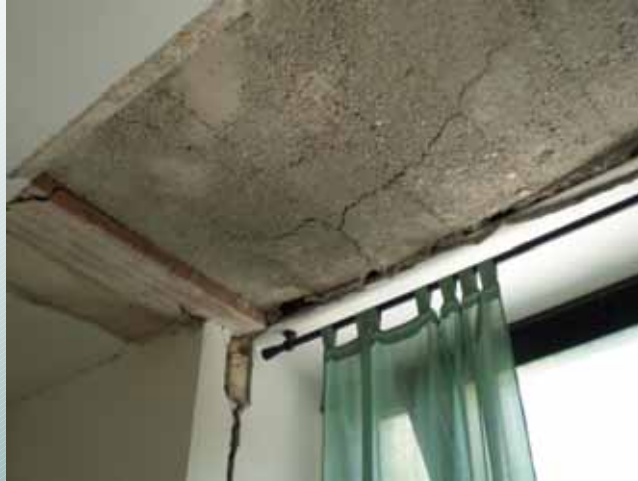
Il meccanismo innescato ha portato allo sfilamento dei tavelloni dei solai

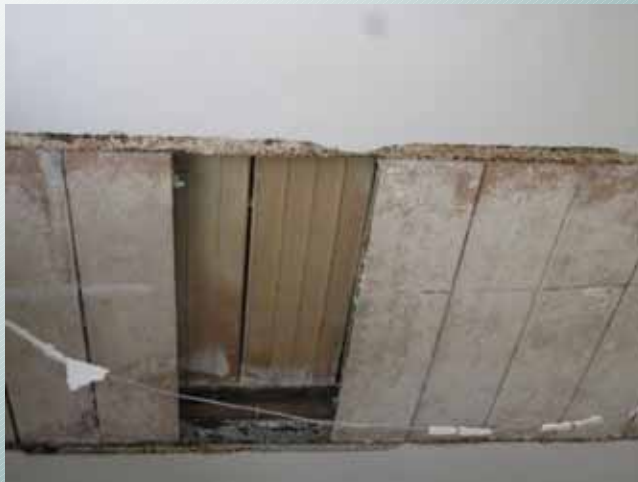
Il meccanismo innescato ha portato allo sfilamento dei tavelloni dei solai

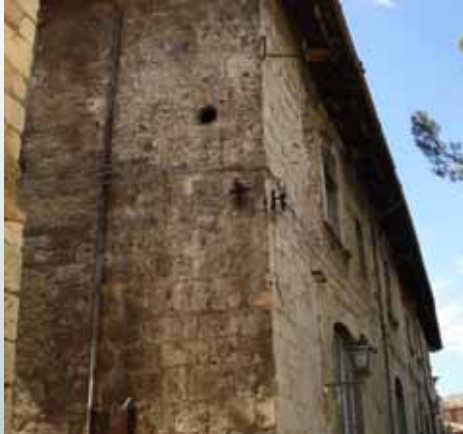
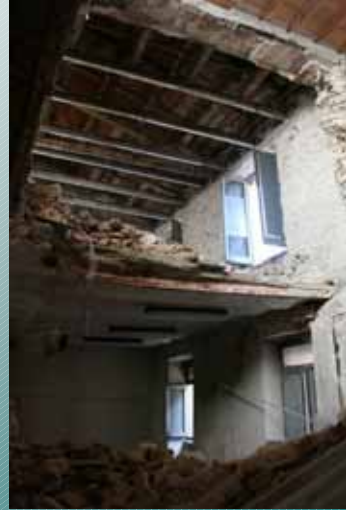
Palazzo Notar Nanni

Crollo di muratura portante, causata dal martellamento delle putrelle in ferro

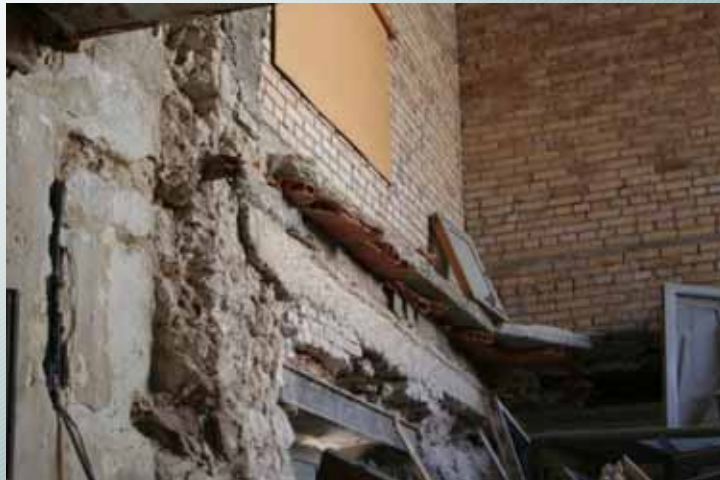
Crollo di muratura portante, causata dal martellamento delle putrelle in ferro

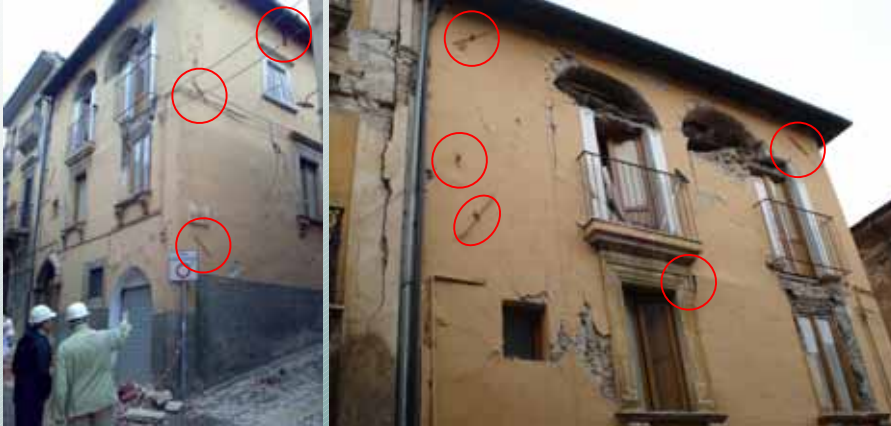
Palazzo in via Buccio di Ranallo

Intervento in copertura inizio anni '90
Grande quantità di catene

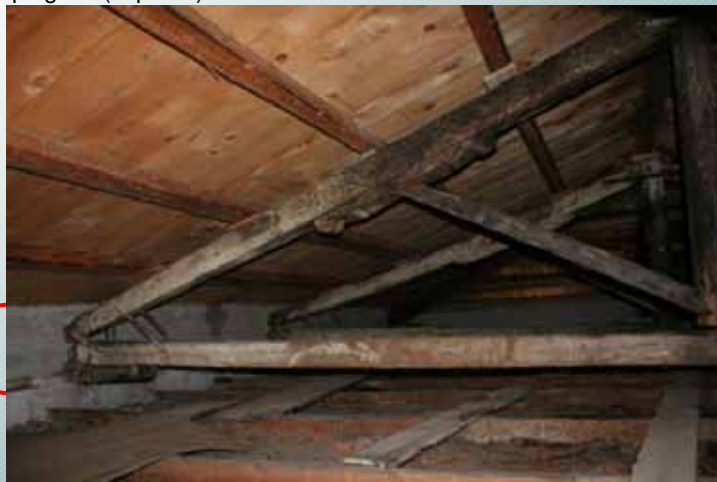
Aumento dei carichi nei piani alti anche in presenza di coperture non spingenti (capriate)

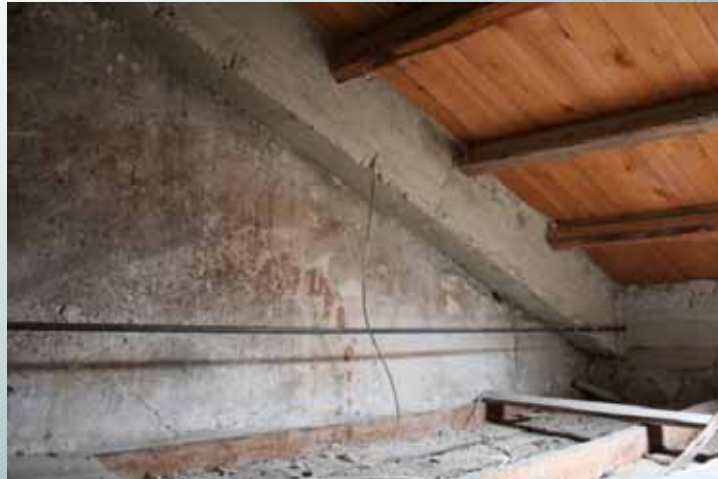
Probabile sovradimensionamento dei cordoli

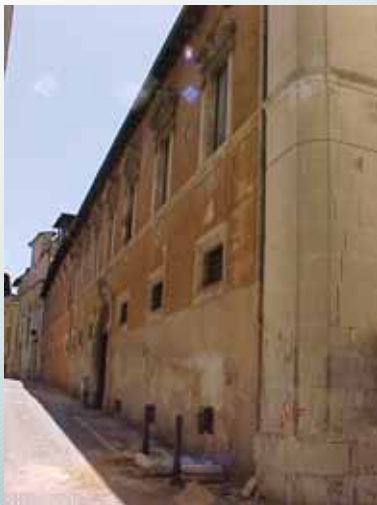
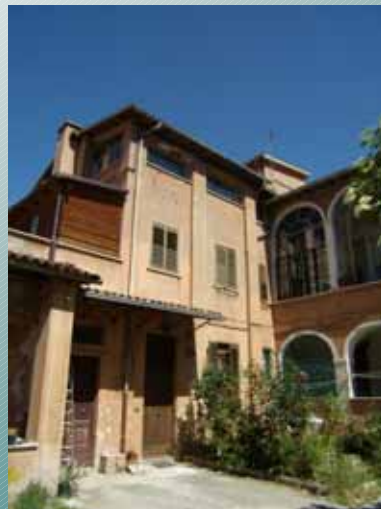
Palazzo De Nardis

Ampliamento e sopraelevazione non visibile dall'esterno

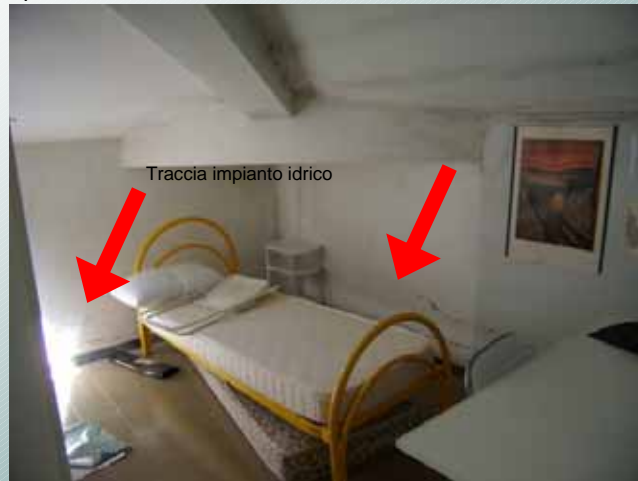
Sopraelevazione con copertura in c.a. spingente
Ultimo piano con danni nulli o minimi

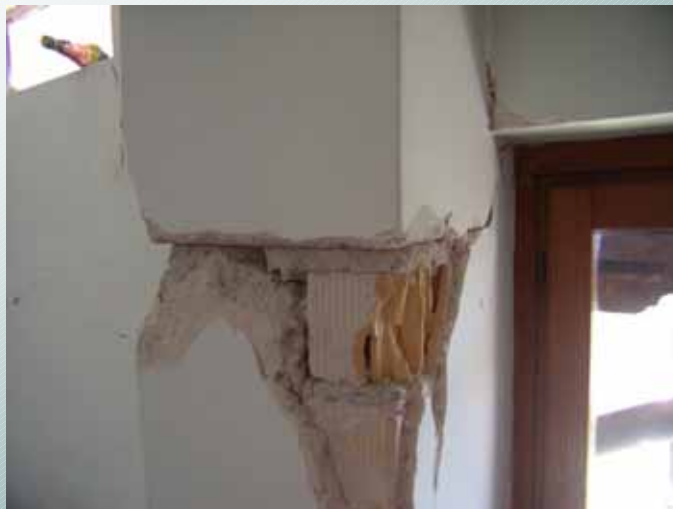
Pilastro non armato con cambi di sezione

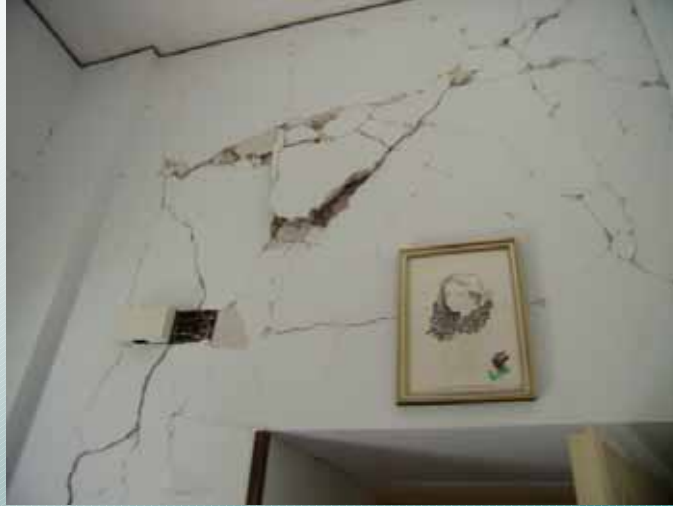
Forte danneggiamento dei piani bassi, lesioni a taglio

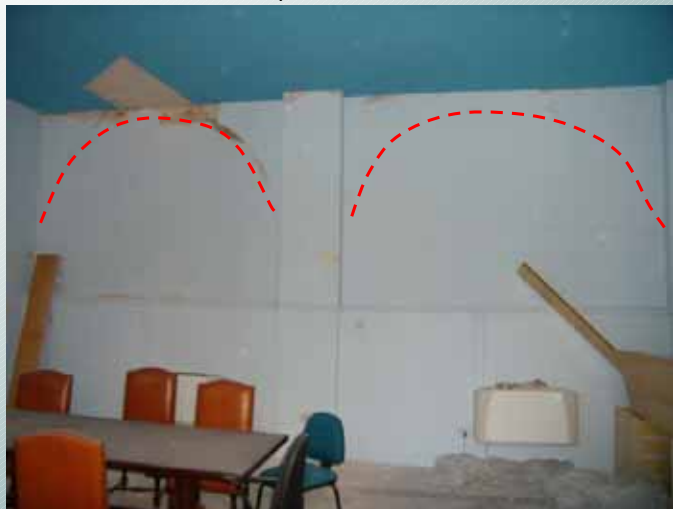
Archi di scarico dovuti alla componente verticale del sisma

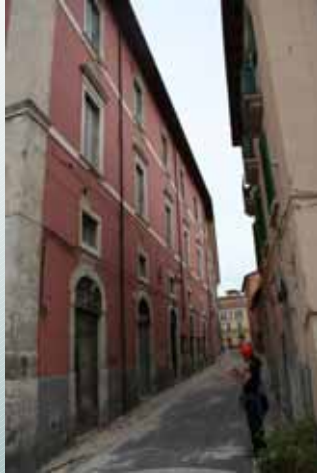
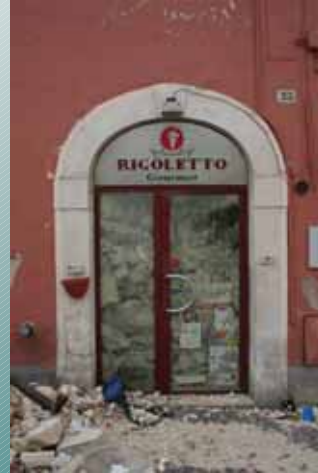
Santa Maria at civitate

Crollo dei solai interni causati da archivio nel sottotetto e ribaltamento delle pareti perimetrali

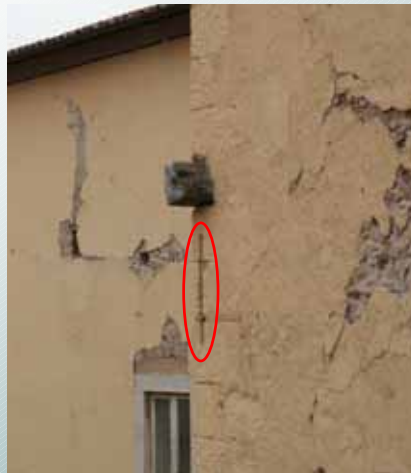
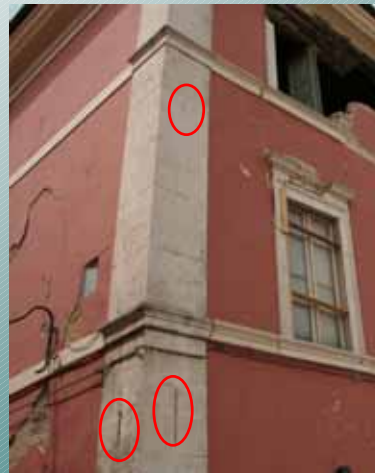
Crollo dei solai interni causati da archivio nel sottotetto e ribaltamento delle pareti perimetrali

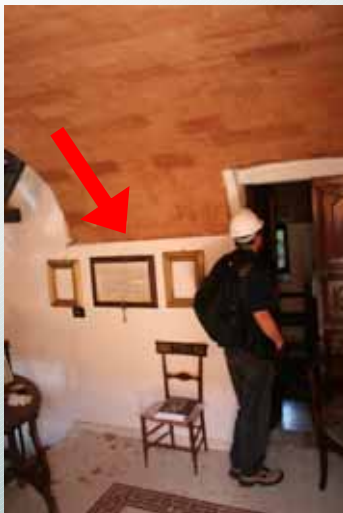
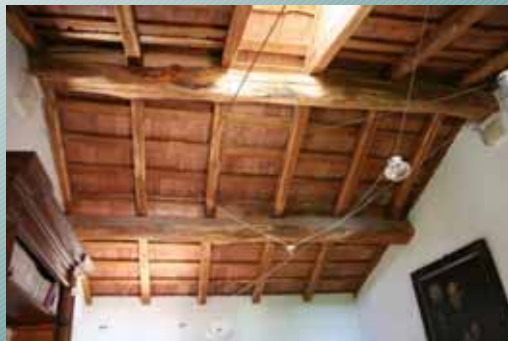
EDIFICIO 1
Paretine armate
Rinforzo delle volte
Scale autoportanti in ferro
Assenza di cordoli in c.a.

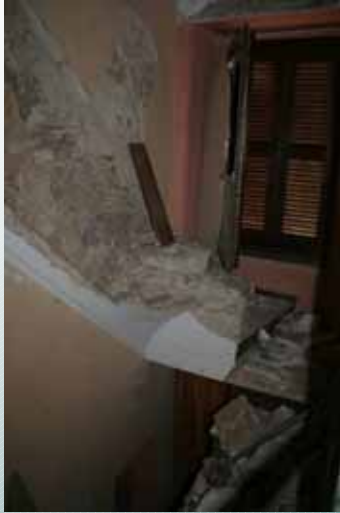
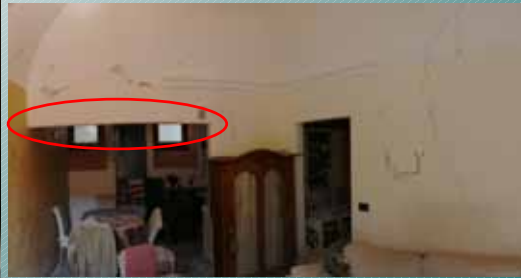
EDIFICIO 2
Modifica forometria
Mantenimento scale originali in laterizio
Nessun intervento di rinforzo

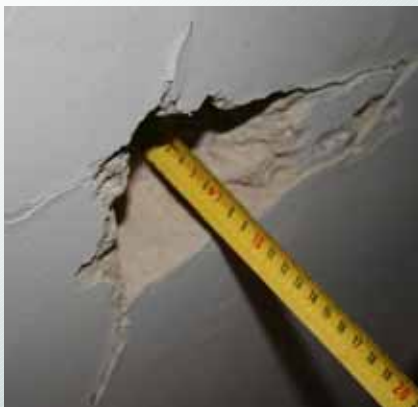
Difficoltà nell'interpretare le lesione a causa dei grandi spessori di malta presenti negli edifici storici

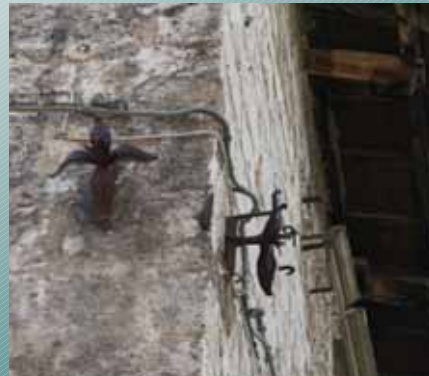
Ogni fiore in un capochiave ricorda un terremoto a cui l'edificio ha resistito
